**FSO 4405 – VW 8.150 DELIVERY.
Fusão dos rolamentos do eixo piloto.**

Aplicação: Transmissões Eaton FSO-4405 aplicadas nos veículos VW 8.150 DELIVERY.

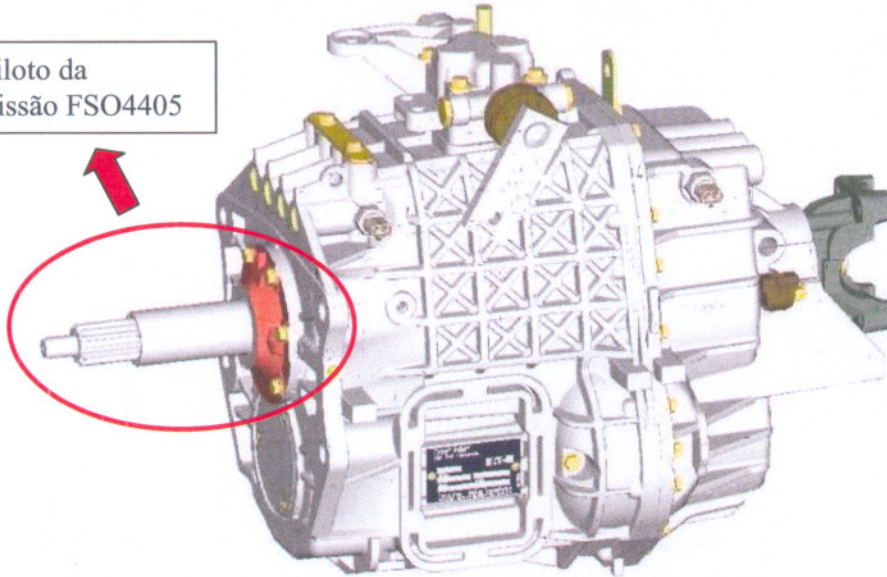
Eixo piloto da transmissão FSO4405

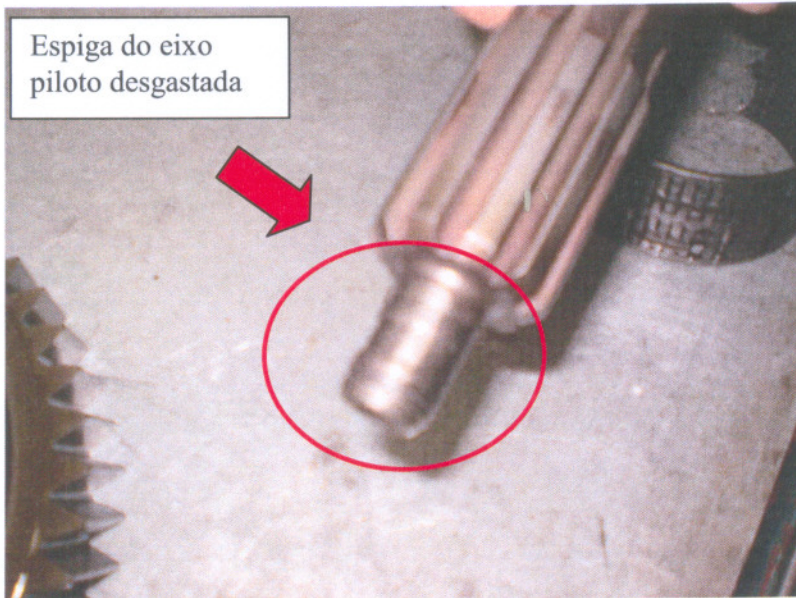
Espiga do eixo piloto desgastada

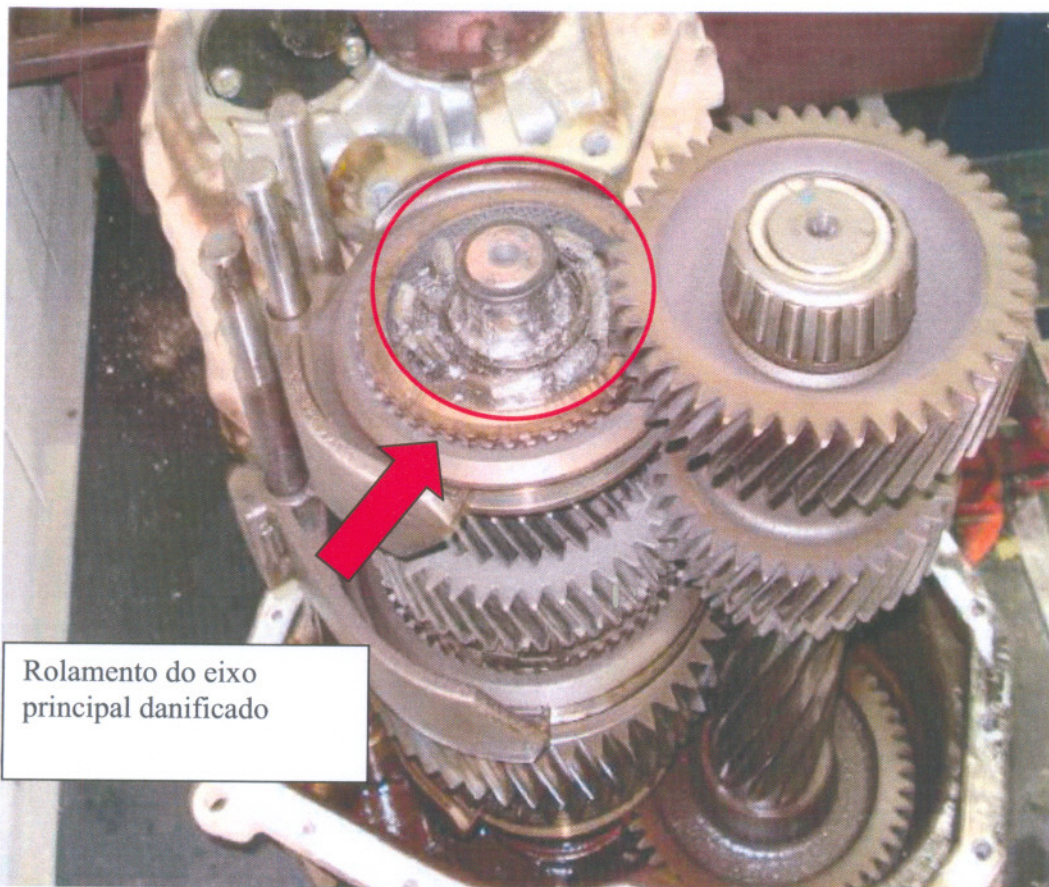
Em casos extremos pode ocorrer a completa destruição do rolamento dianteiro do eixo principal:
