**FSO 4405 – VW 8.150 DELIVERY.
Fusão dos rolamentos do eixo piloto.**

Aplicação: Transmissões Eaton FSO-4405 aplicadas nos veículos VW 8.150 DELIVERY.

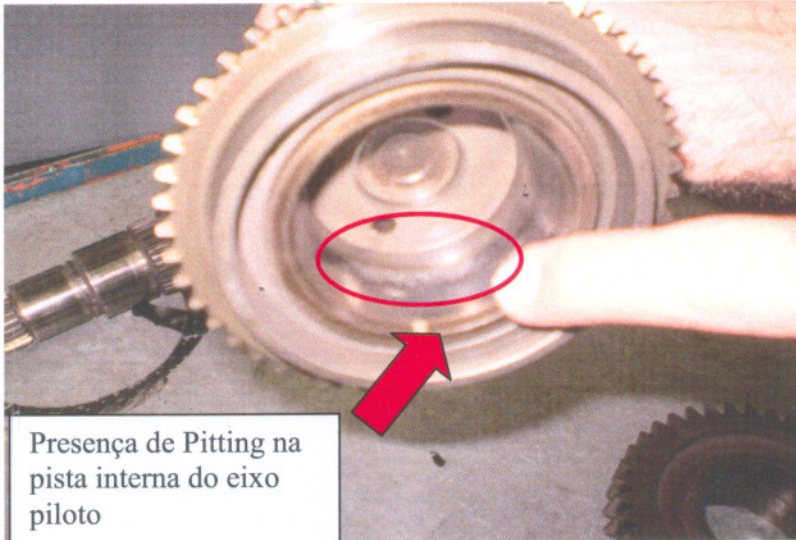
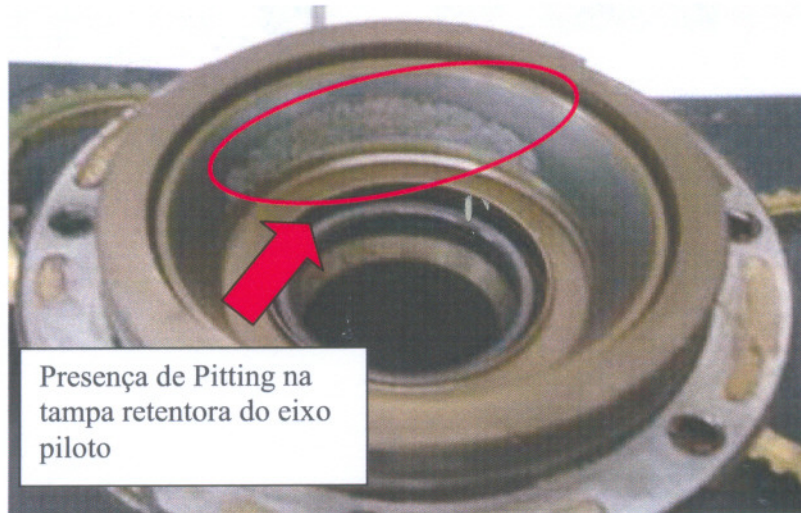
Descrição: As transmissões FSO-4405 aplicadas nos veículos 8-150 DELIVERY podem apresentar fusão dos rolamentos externo e/ou interno do eixo piloto com baixa quilometragem e alta incidência.

Essa falha ocorre devido à possibilidade dos veículos VW 8.150 DELIVERY apresentarem problemas no rolamento do volante do motor, podendo acarretar em danos nos rolamentos do eixo piloto da transmissão e demais peças envolvidas. Essa falha que pode ser observada por aparecimento de ruído anormal na transmissão, dificuldade de engate, raspagens ou escape de marchas.

O rolamento do volante do motor não é peça Eaton e deve obrigatoriamente ser verificado e/ou substituído. Qualquer manutenção que envolva o rolamento do volante do motor ou a remoção da transmissão do veículo deve ocorrer conforme procedimento recomendado pelo fabricante do veículo, disponível nos concessionários da rede VW.
