São Bernardo do Campo, Agosto 2008

## VOCÊ SABE A DIFERENÇA DOS CROMADOS RODAFUSO E OS OUTROS ?

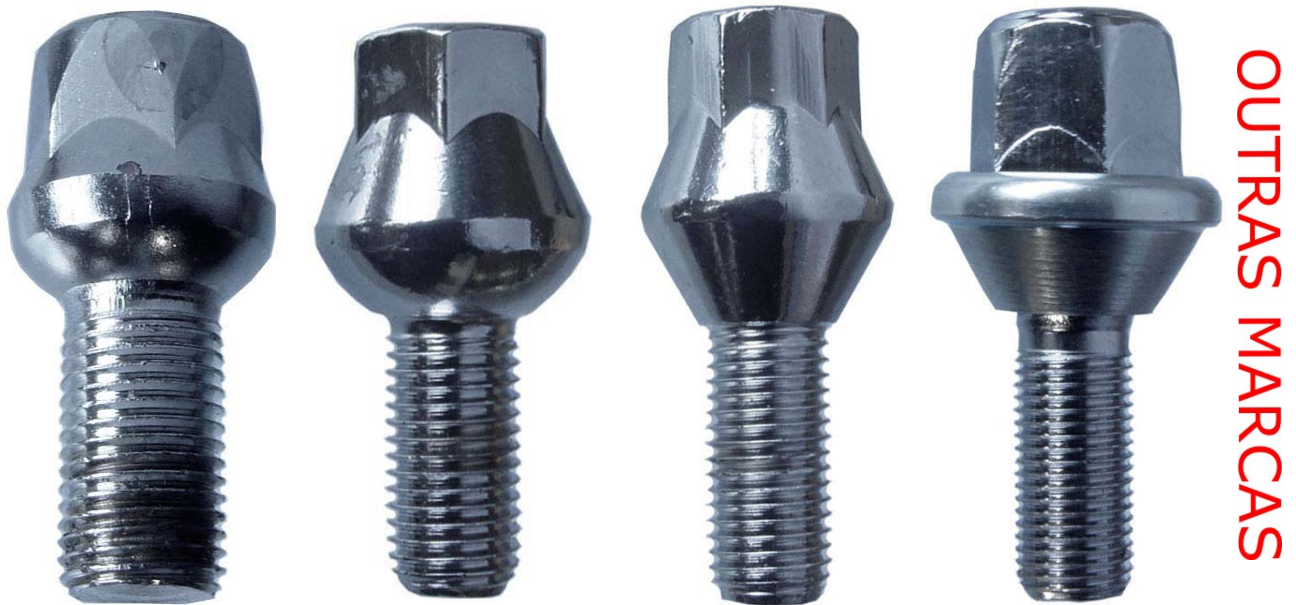
Compare visualmente os parafusos e porcas de roda RODAFUSO com outros de nossa concorrência.

Aí, você já nota uma grande diferença, na qualidade do cromo e também no cuidado com as medidas. Veja os itens de fabricação RODAFUSO.

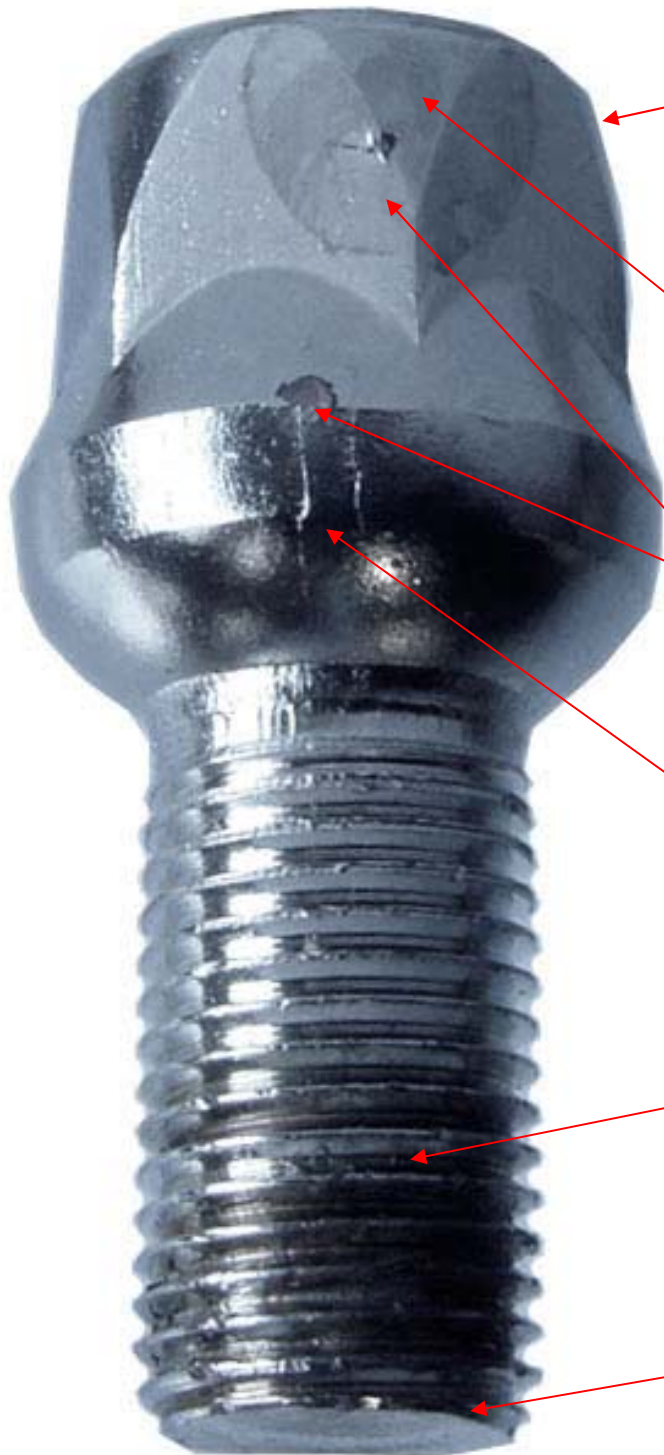
**OUTRAS MARCAS**

*O sextavado é cônico e não paralelo, que evita aperto correto*

*Você já compra o parafuso com o sextavado desgastado*

*Você já compra o parafuso com a cromação descascando e com manchas*

*Os parafuso já vem com trincas aparentes fabricados com matéria prima sem classificação*

*Roscas imperfeitas com ângulos errados, que espanam com facilidade*

*Parafusos sem entrada de rosca, que dificulta a aplicação*

**DUREZA ESPECIFICADA – 8.8 (22 – 32 HRC) DUREZA ENCONTRADA – ABAIXO (19 -20 HRC)**

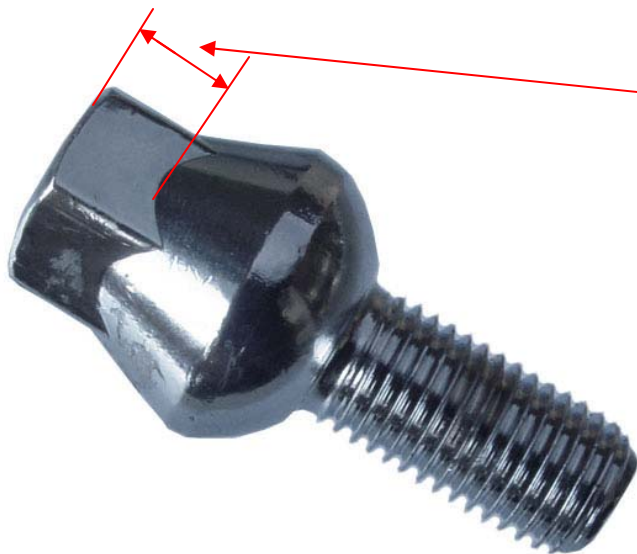
*Você compra parafusos que a chave de roda não encaixa direito*

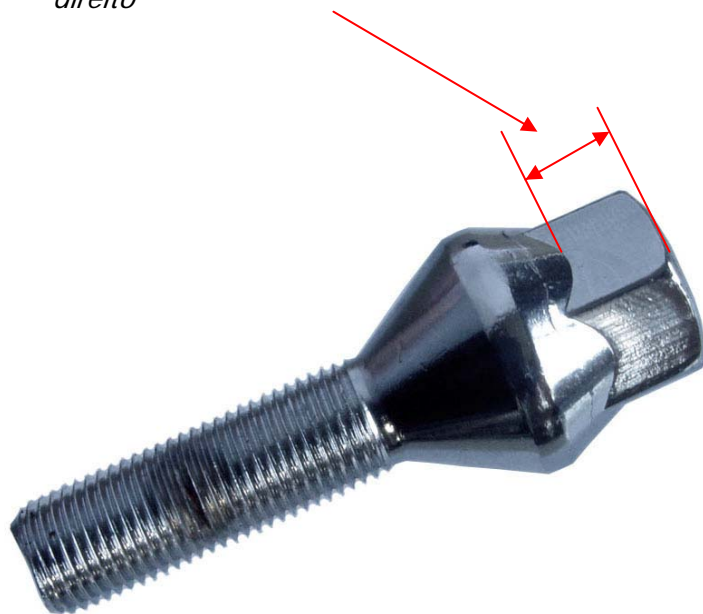
*Sextavado não paralelo e com cantos arredondados, que comprometem o aperto*

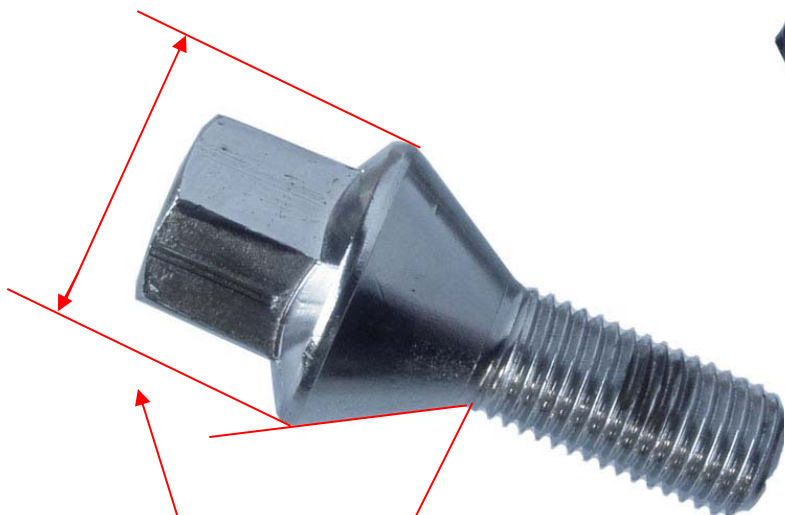
*Você compra parafusos com cones exageradamente grandes com angulação errada, e podem deixar as rodas com folga sem segurança*

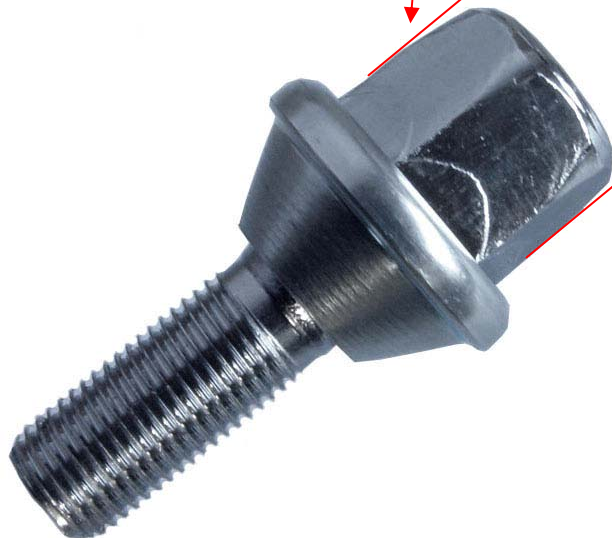
**DUREZA RECOMENDADA – 8.8 (22 – 32 HRC) – DUREZA ACHADA – ABAIXO (19 – 20 HRC)**

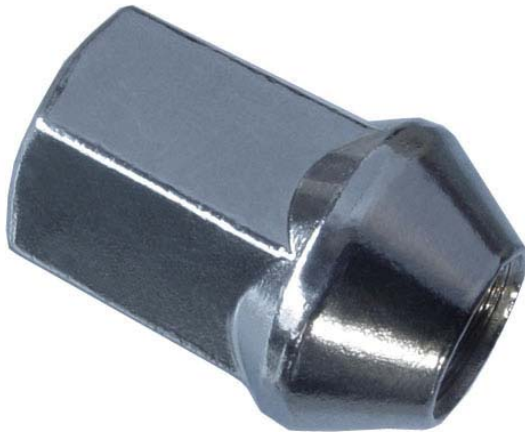
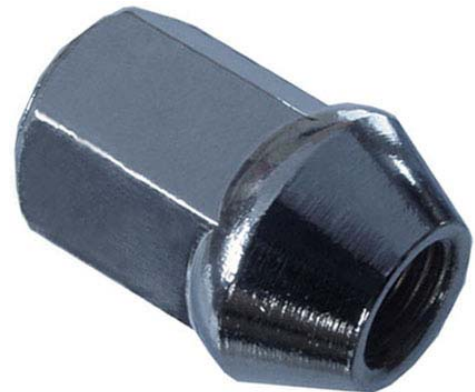
As porcas RODAFUSO são fabricadas por forjamento a frio, que garante resistência, alta qualidade e dimensionamento perfeito.

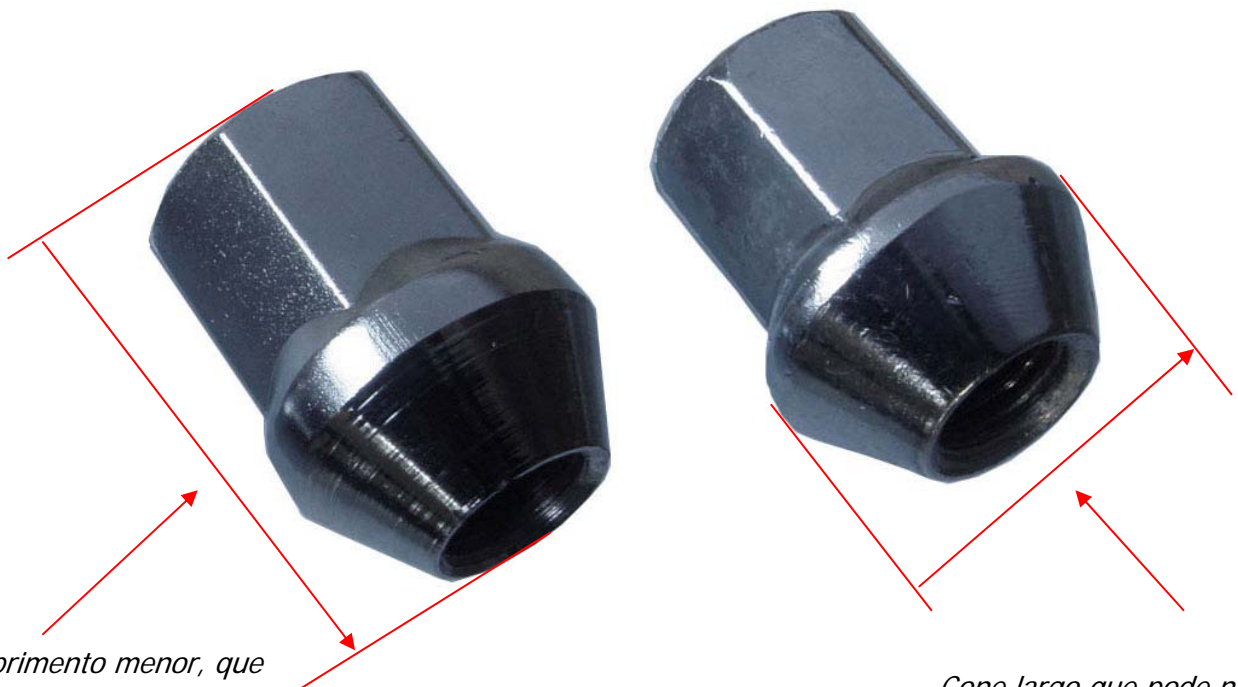
Veja abaixo as diferenças entre as porcas cromadas RODAFUSO e as outras marcas, que você não vê:

*Comprimento menor, que causa o encosto do parafuso no fundo da porca não dando o aperto correto*

*Cone largo que pode não entrar no furo da roda, ou causar o não aperto correto.*

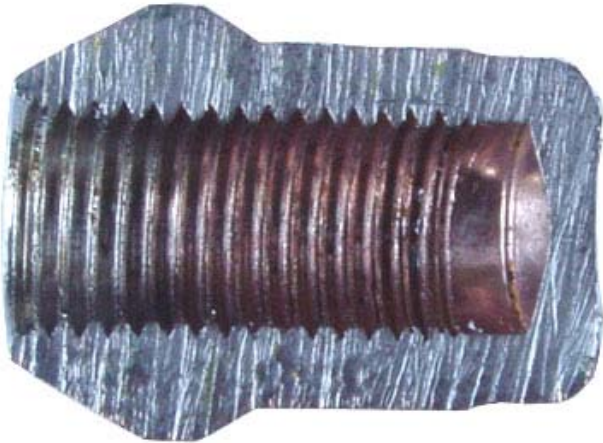
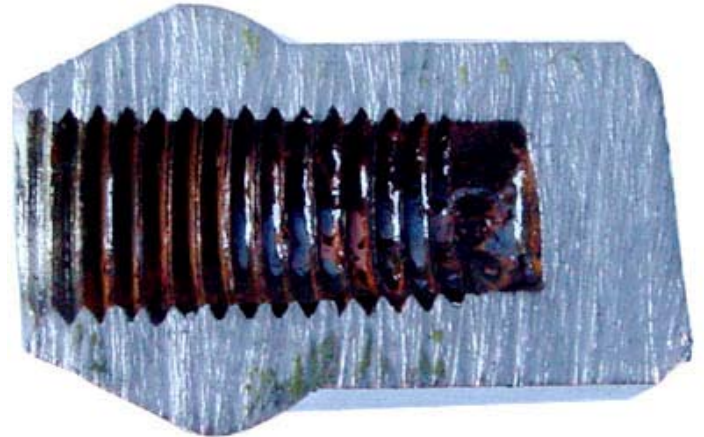
**Cromação:**

Quando a aplicação do cromo é de primeira, a parte da rosca fica protegida por uma camada de cobre que evita a ferrugem prematura da peça, o que não ocorre com a peça de outras marcas que já vem da cromação com ferrugem nas roscas.
