# INFORME TÉCNICO

L/AS - IT 0020806 BT 02 (continuação)

### ESTALO DE DISCOS COM PRÉ-AMORTECIMENTO

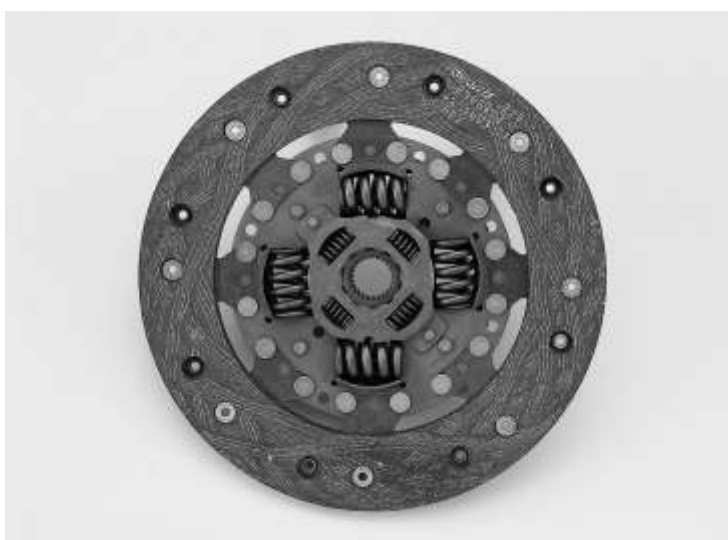
Determinados veículos exigem discos com pré-amortecimento (aquelas molas menores visíveis em alguns discos, como o da foto acima) para melhorar a condição de ruído da caixa de câmbio. Estes pré-amortecedores podem produzir um pequeno “estalo” quando se retira rapidamente o pé do pedal da embreagem. Este ruído não configura um problema de fabricação do disco, mas sim uma característica dos discos com pré-amortecedores.
